RAPPORT D'ENQUÊTE SUR UN ACCIDENT FERROVIAIRE
R99T0147

ACCIDENT À UN PASSAGE À NIVEAU

VIA RAIL CANADA INC.

BELLAMY (ONTARIO)

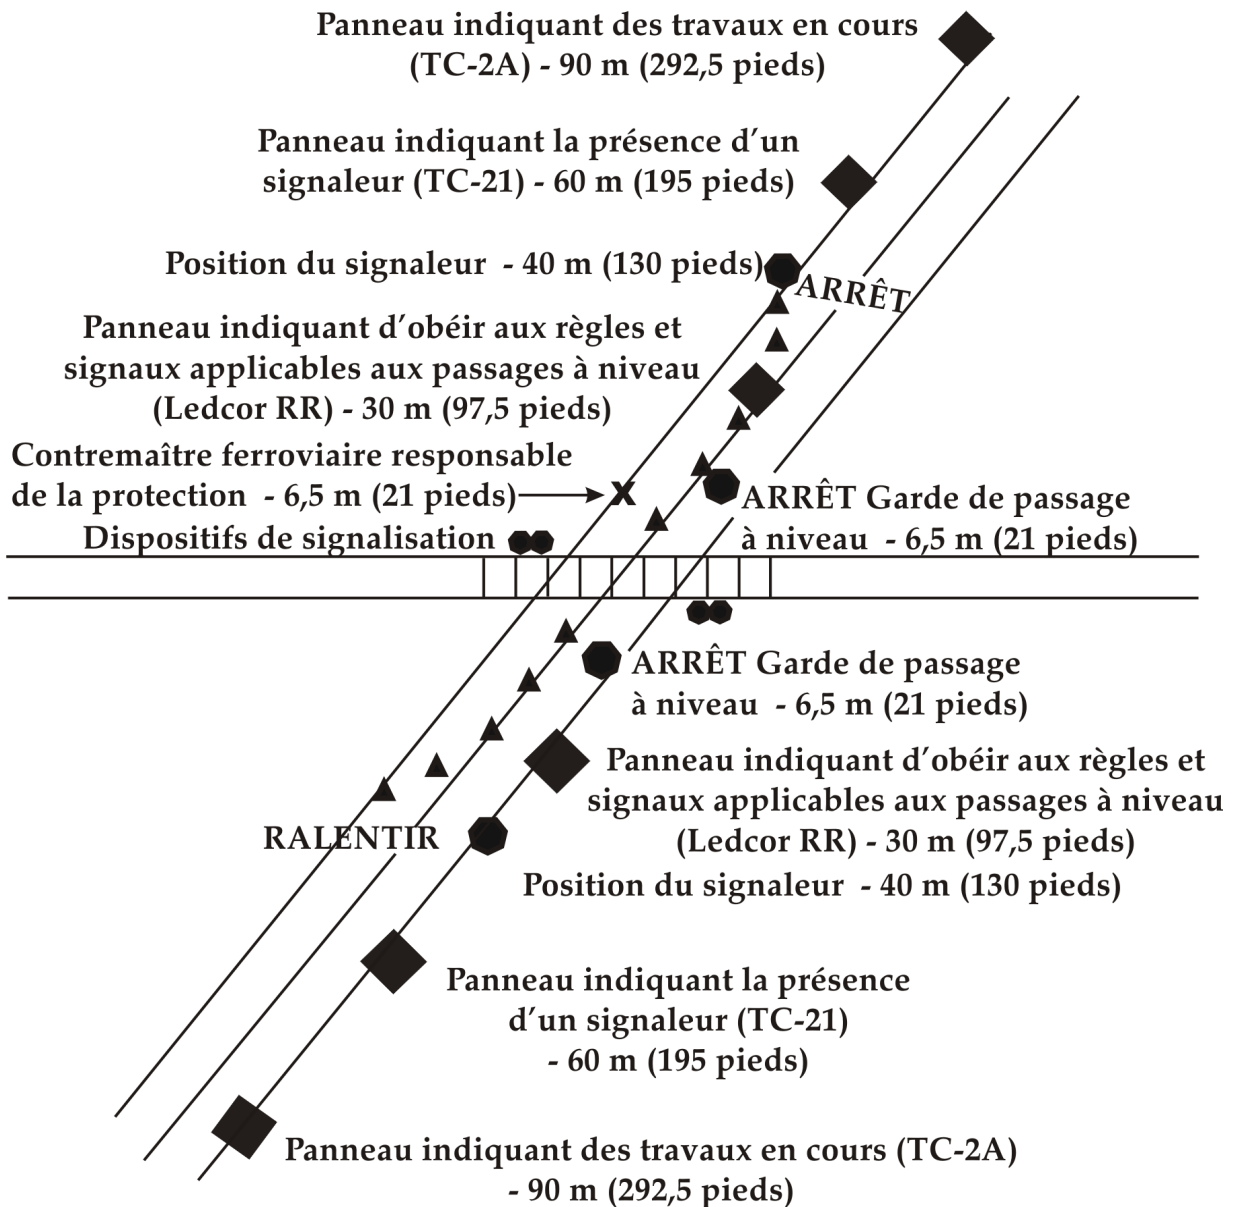
Diagramme - exemple de fermeture de voie d'une route (scénario)

Nota : Dans la plupart des situations où le passage à niveau est muni de barrières en plus des cloches et des feux, les gardes de passage à niveau **ne sont pas nécessaires**. La seule exception à cette règle concerne les situations où une voie d'une route est fermée.
